PKN Kerk Wildervank

- **Onderhoud 2024-2025**
- Mede mogelijk door;
- Rijks SIM-subsidie
- Provinciale GRRG-subsidie

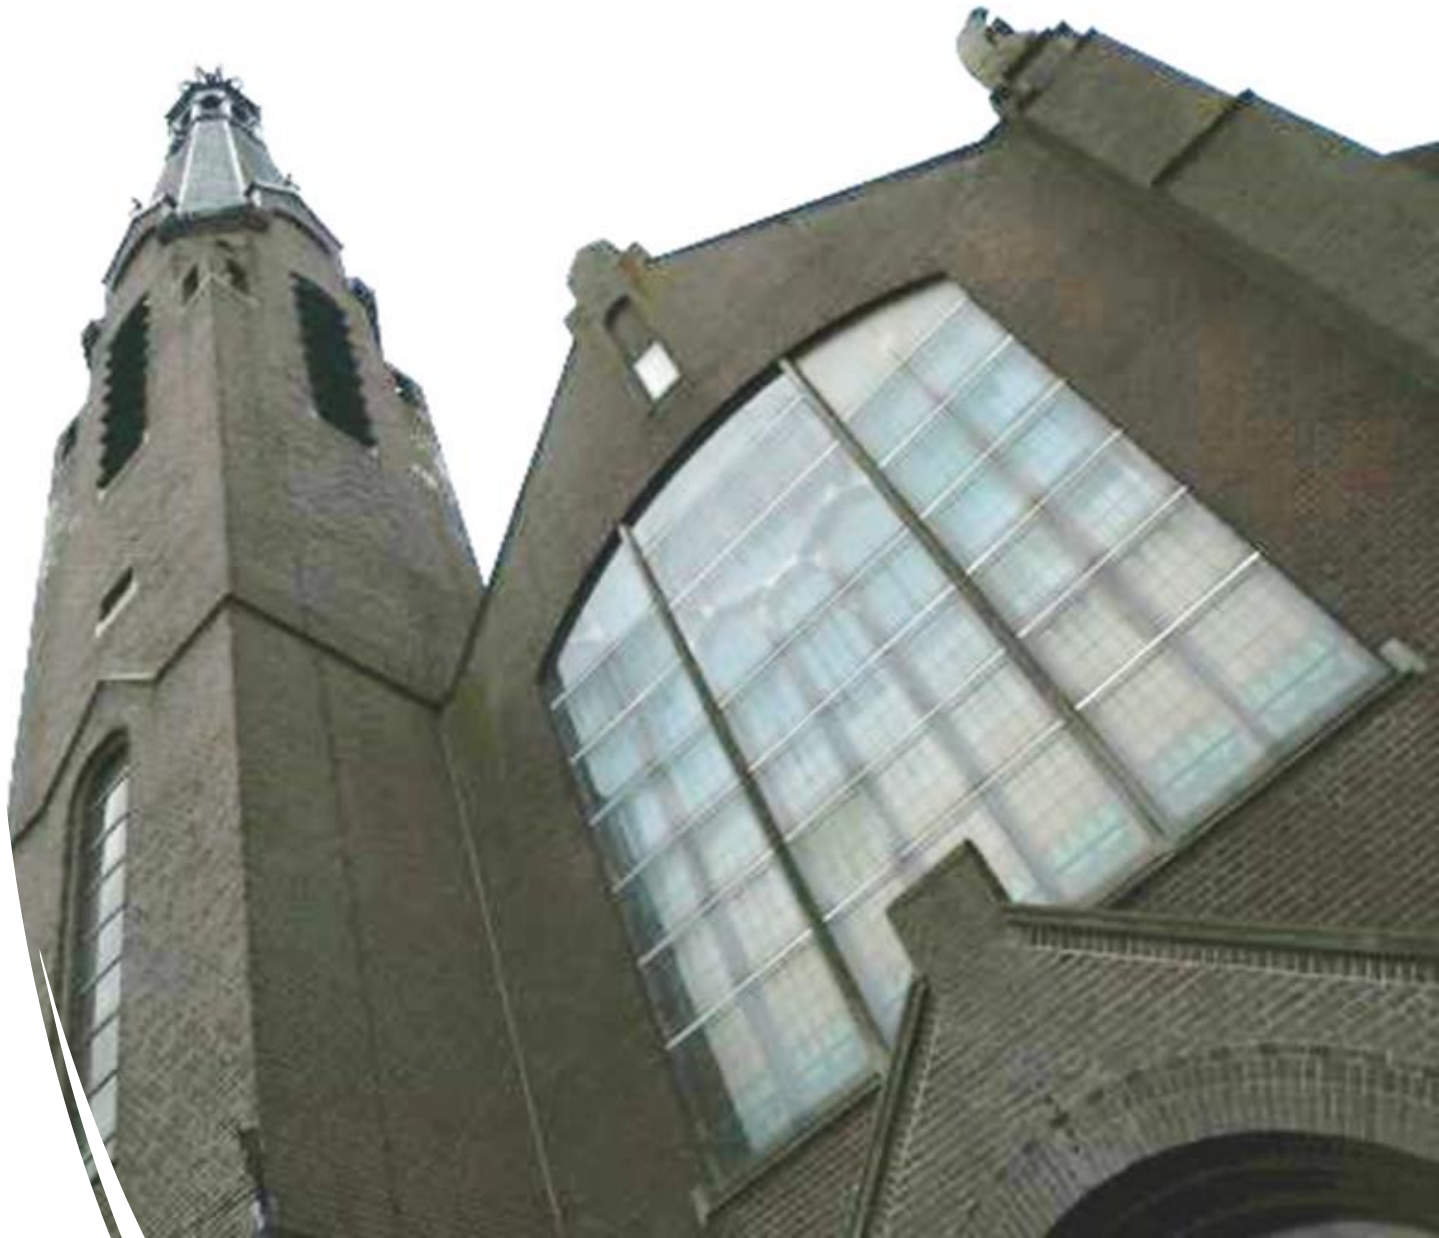
- In hoofdzaak onderhoud voegwerk toren met bijkomende werkzaamheden, zoals verwijderen pleisterwerk binnenzijde buitenmuur.
- Dit omdat er teveel vocht in de buitenmuur zit. Dit kun je zien door de witte zoutvlekken op de muur.
- Ook zijn enkele balklagen van de vloeren in de toren hersteld.
- Onderhoud buitenschilderwerk wordt in 2025 uitgevoerd.

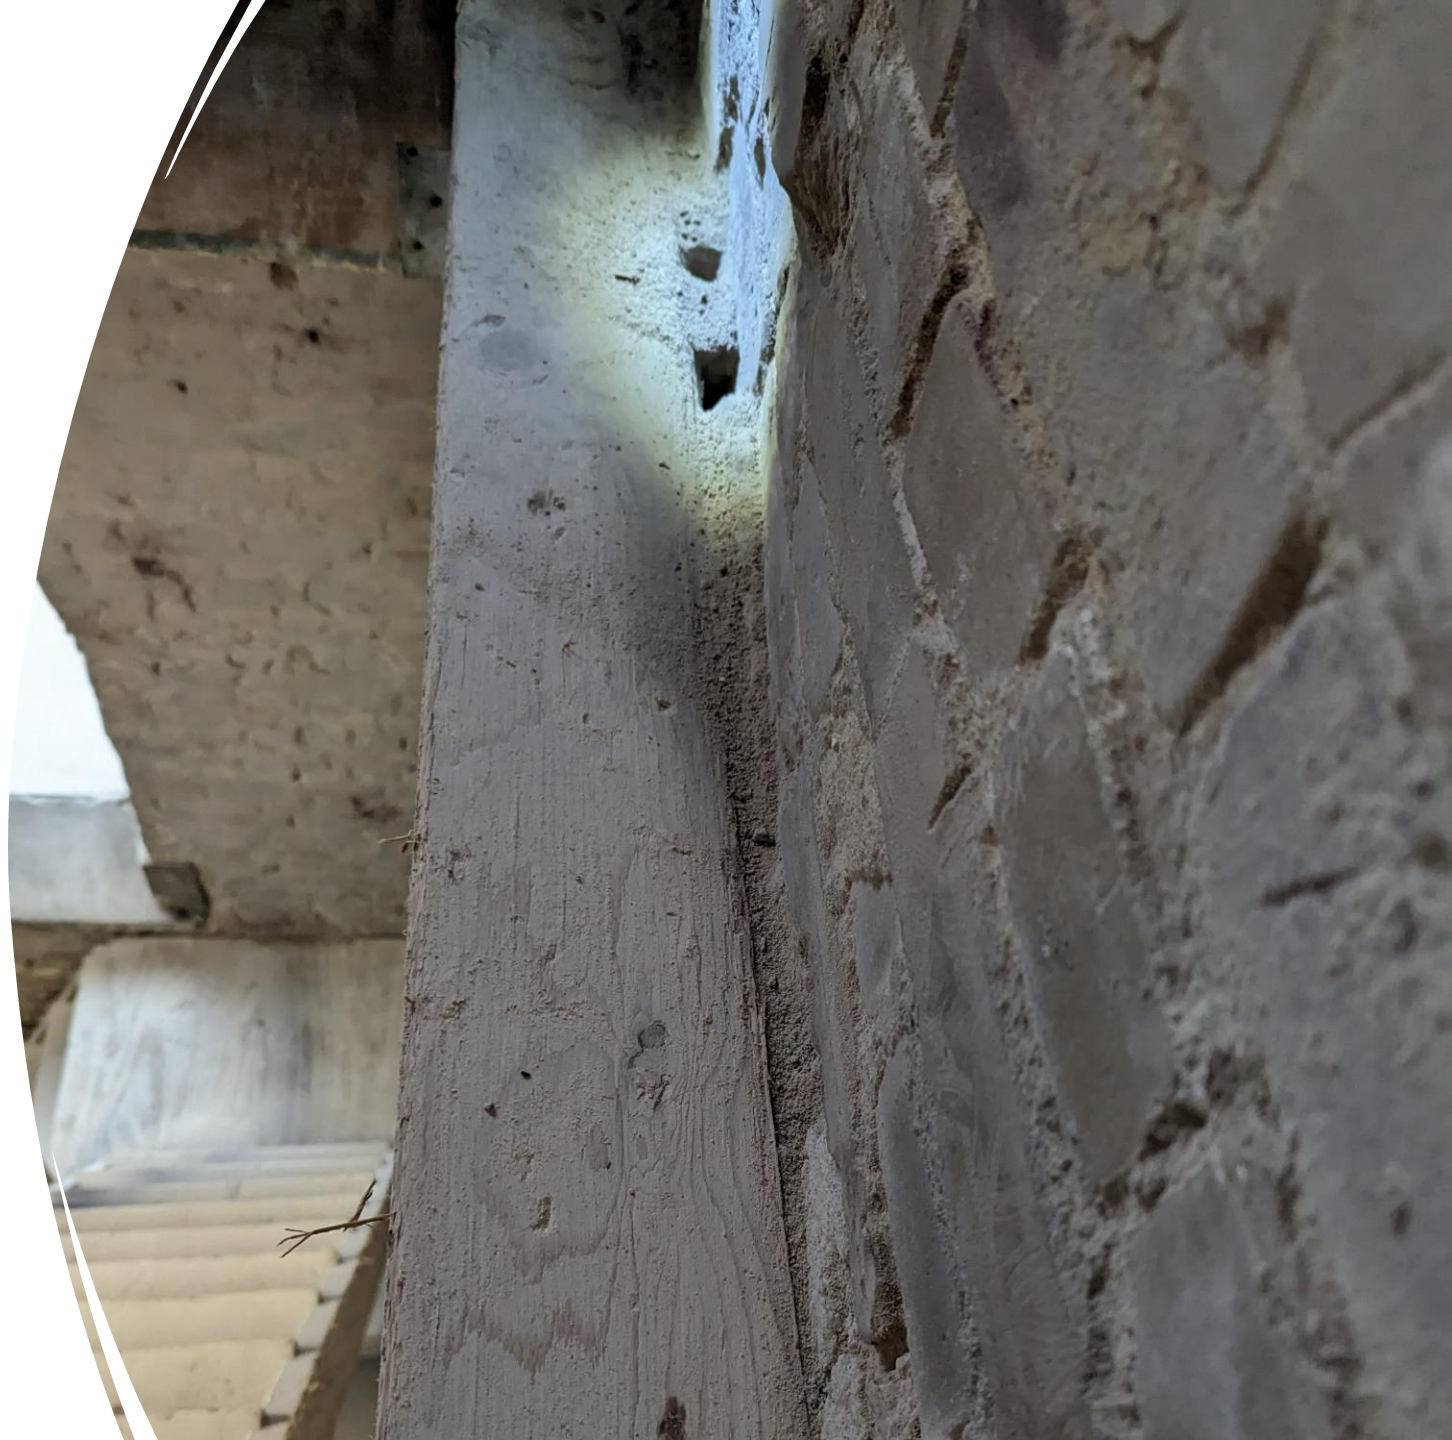
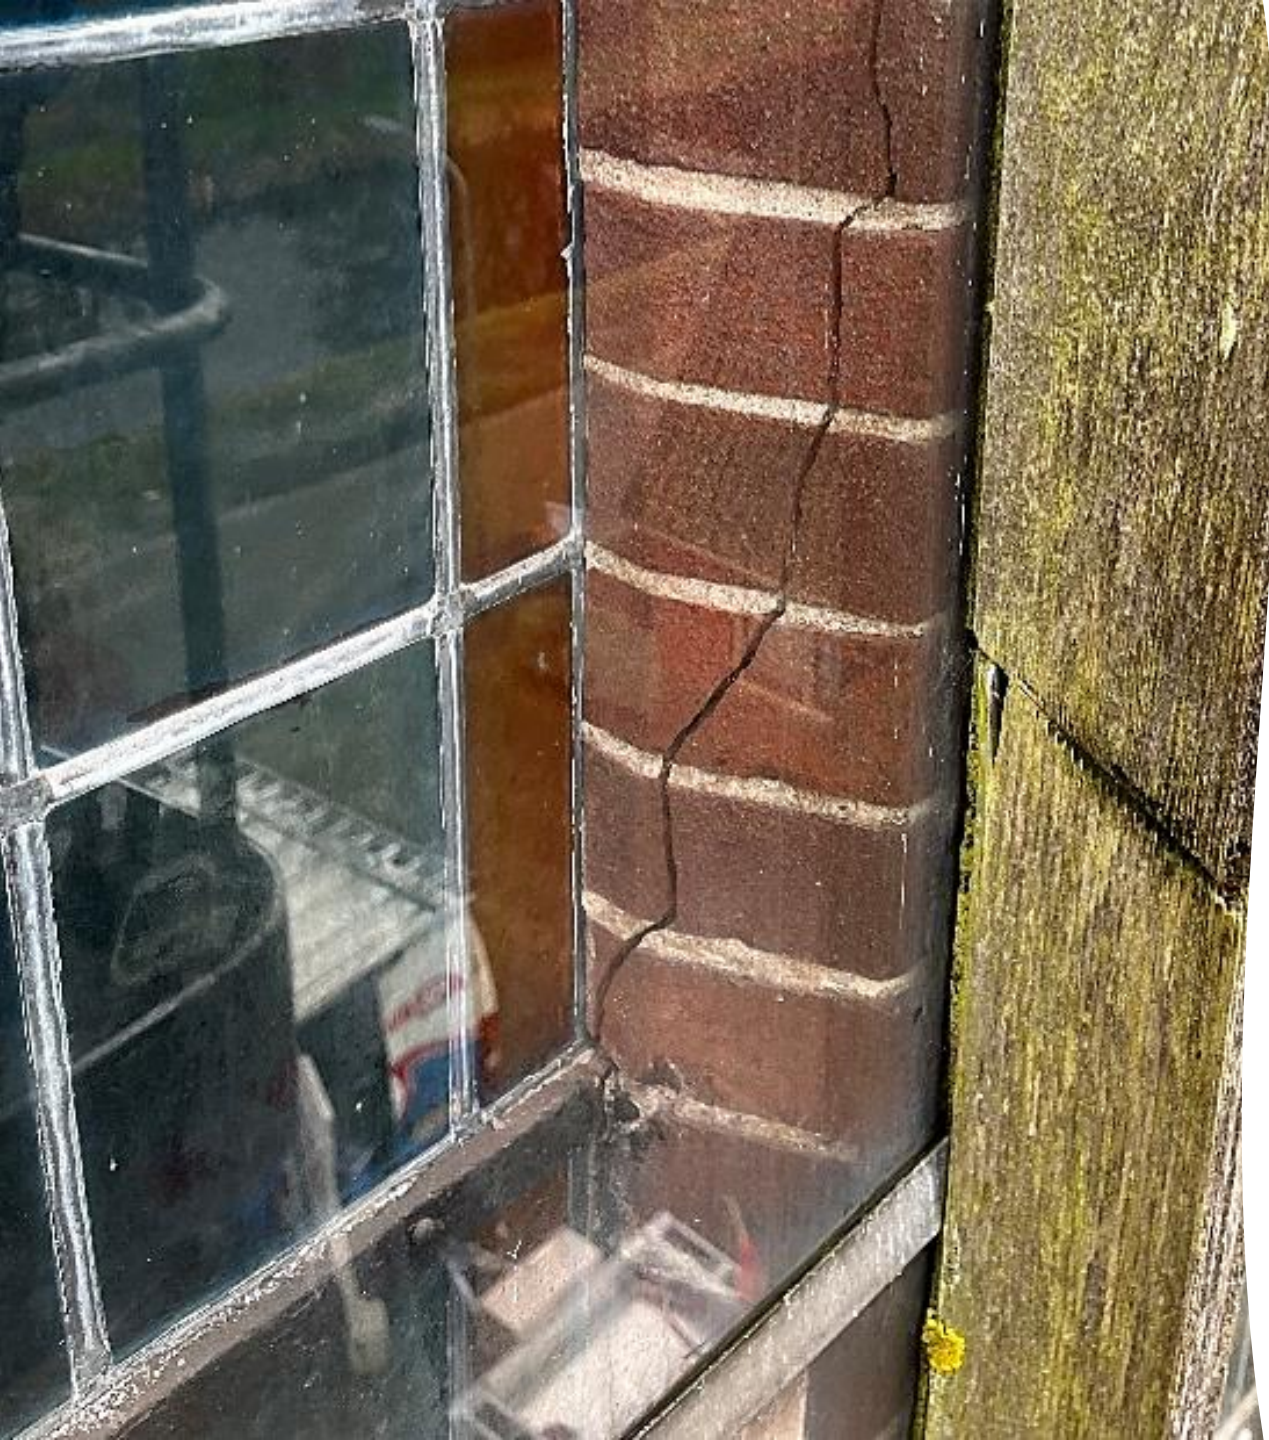
-
- Het pleisterwerk is inmiddels verwijderd. De muur lijkt goed op te drogen.
 - We moeten minstens 1 jaar geduld hebben om het effect te zien.
 - Het vervangen van het voegwerk westgevel wordt daarom waarschijnlijk pas in 2027 uitgevoerd.

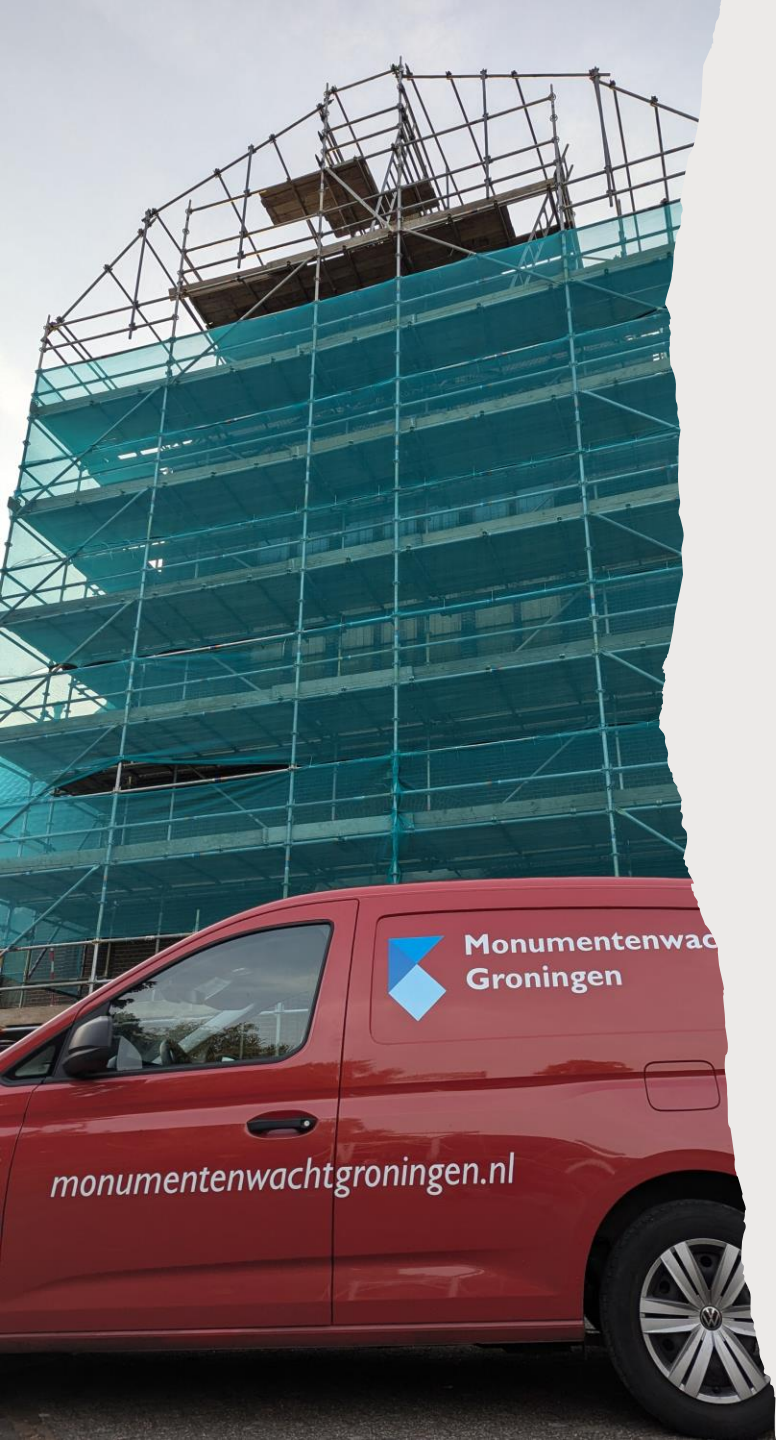
- In hoofdzaak worden aan de west- en noordzijde de grote kerkvensters met het glas-in-lood hersteld.
- Aan de binnenzijde worden bij deze vensters het pleisterwerk en het sauswerk hersteld.
- Voor de verduurzaming van de kerk worden bij deze beide vensters nieuwe voorzetramen geplaatst.

Er is inmiddels gestart met de werkzaamheden.

- In eerste instantie zijn de steigers aan de binnen- en buitenzijde geplaatst.
- Vervolgens zijn de voorzetramen verwijderd en is het glas-in-lood uit de vensters gehaald.
- De glazeniers Irma & Rens renoveren de panelen in hun atelier in Stad.

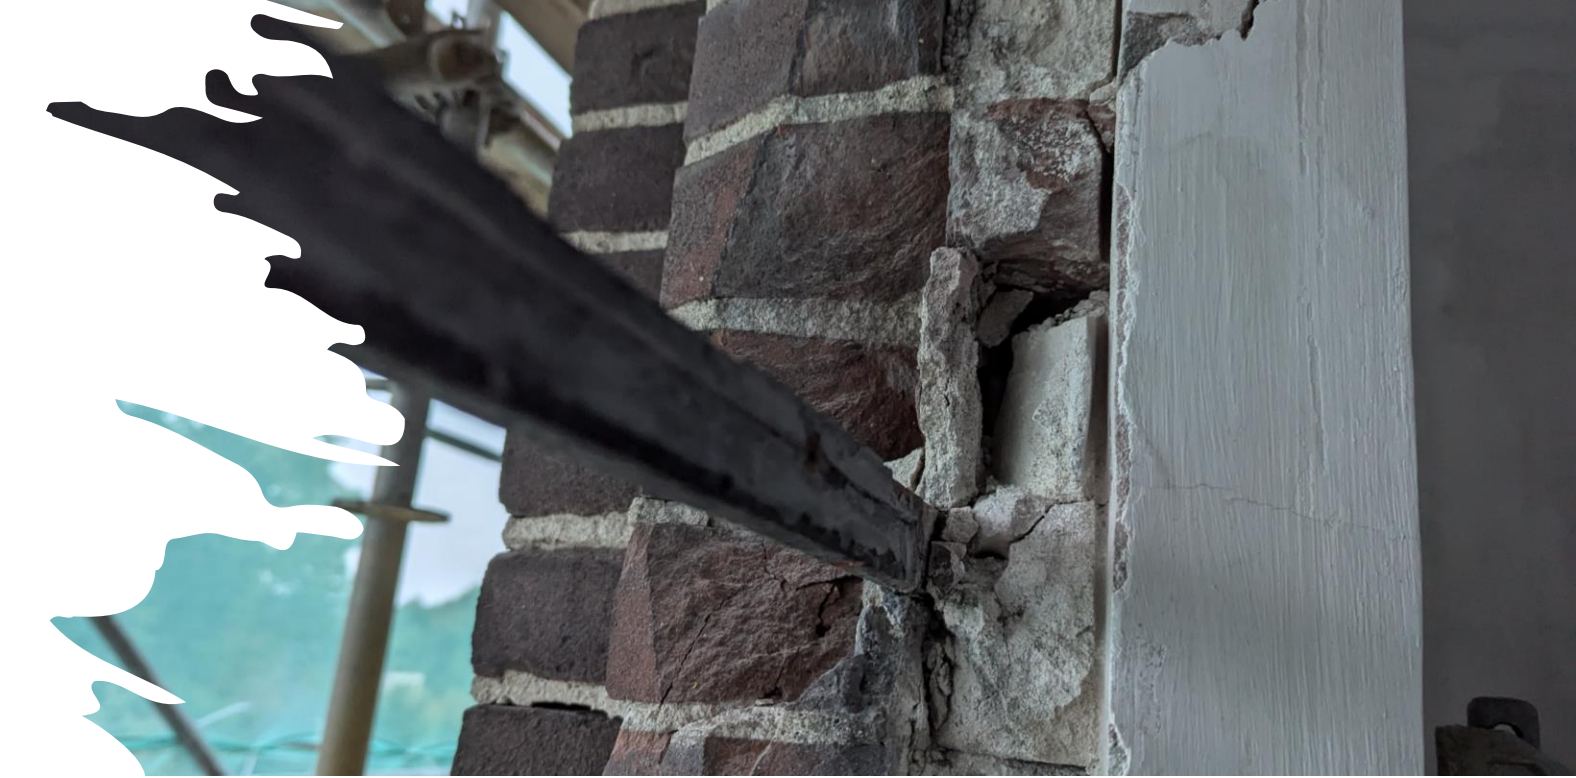
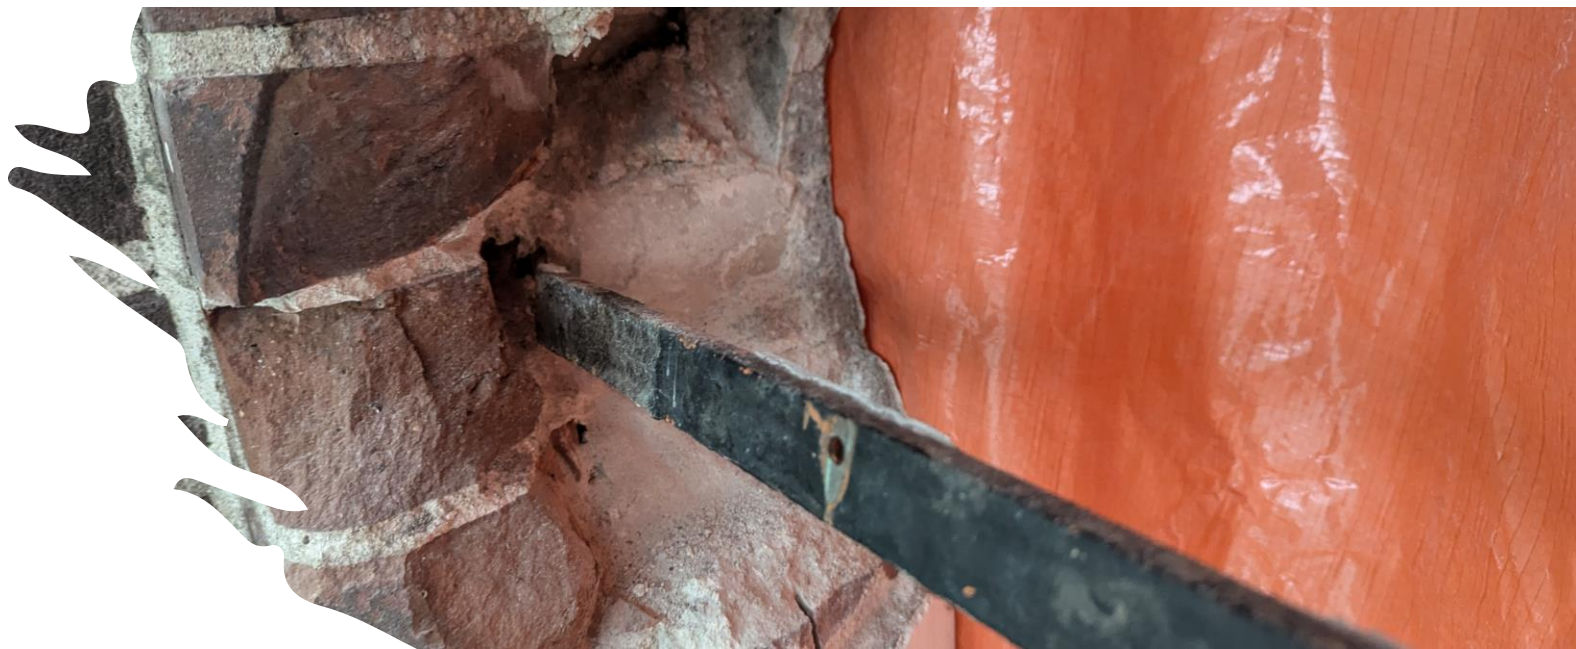
- Nu de voorzetbeglazing en het glas-in-lood zijn verwijderd, is duidelijk zichtbaar wat de schade aan het metselwerk is.
- De schade is veroorzaakt door roest op de brugstaven van het glas-in-lood in combinatie met een te harde metsel- en voegmortel.
- De scheuren worden door Henk en collega's eerste geïnjecteerd met een minerale mortel zodat er weer wat meer stevigheid in het metselwerk zit.

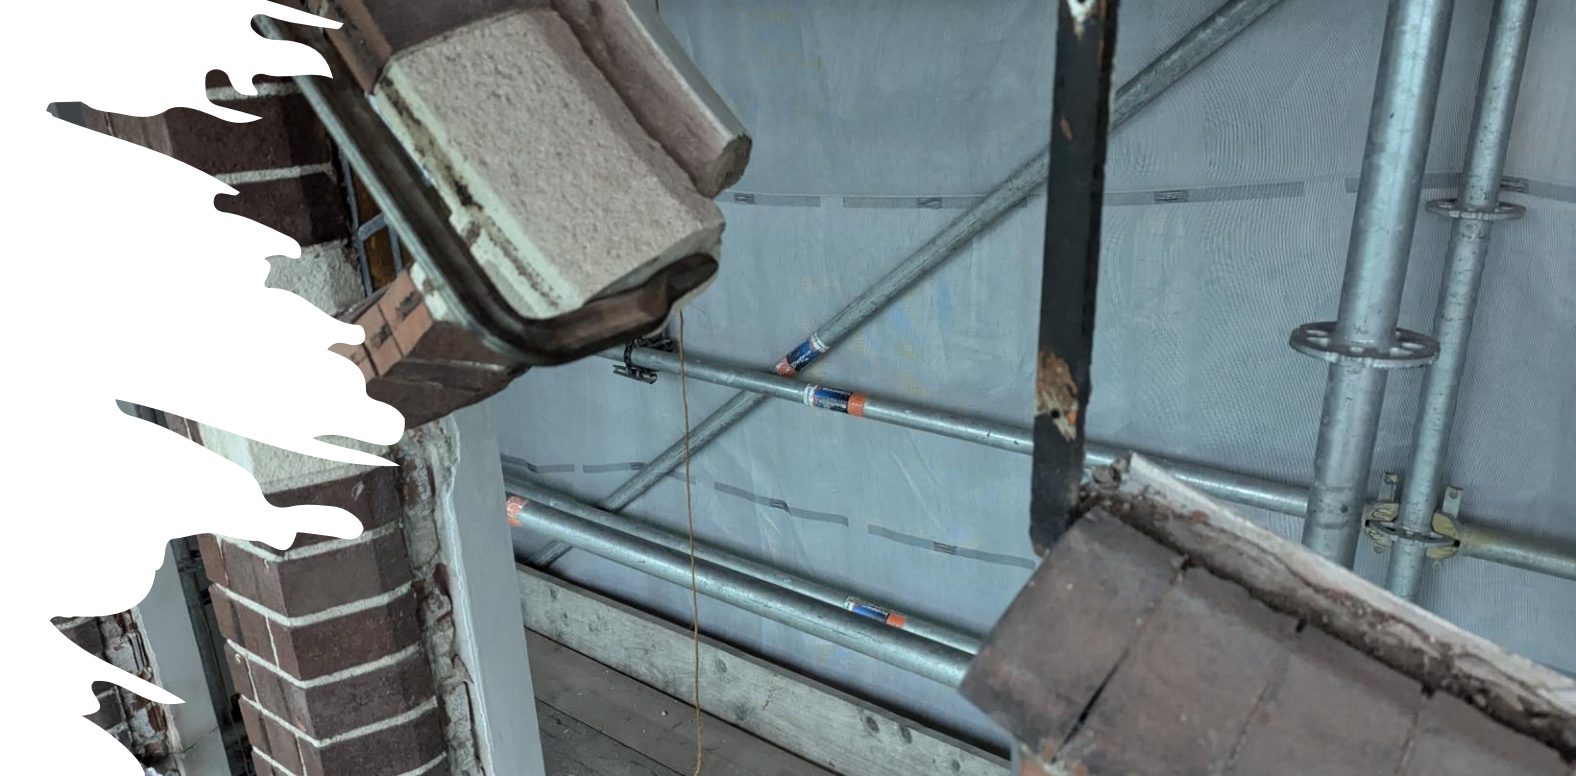
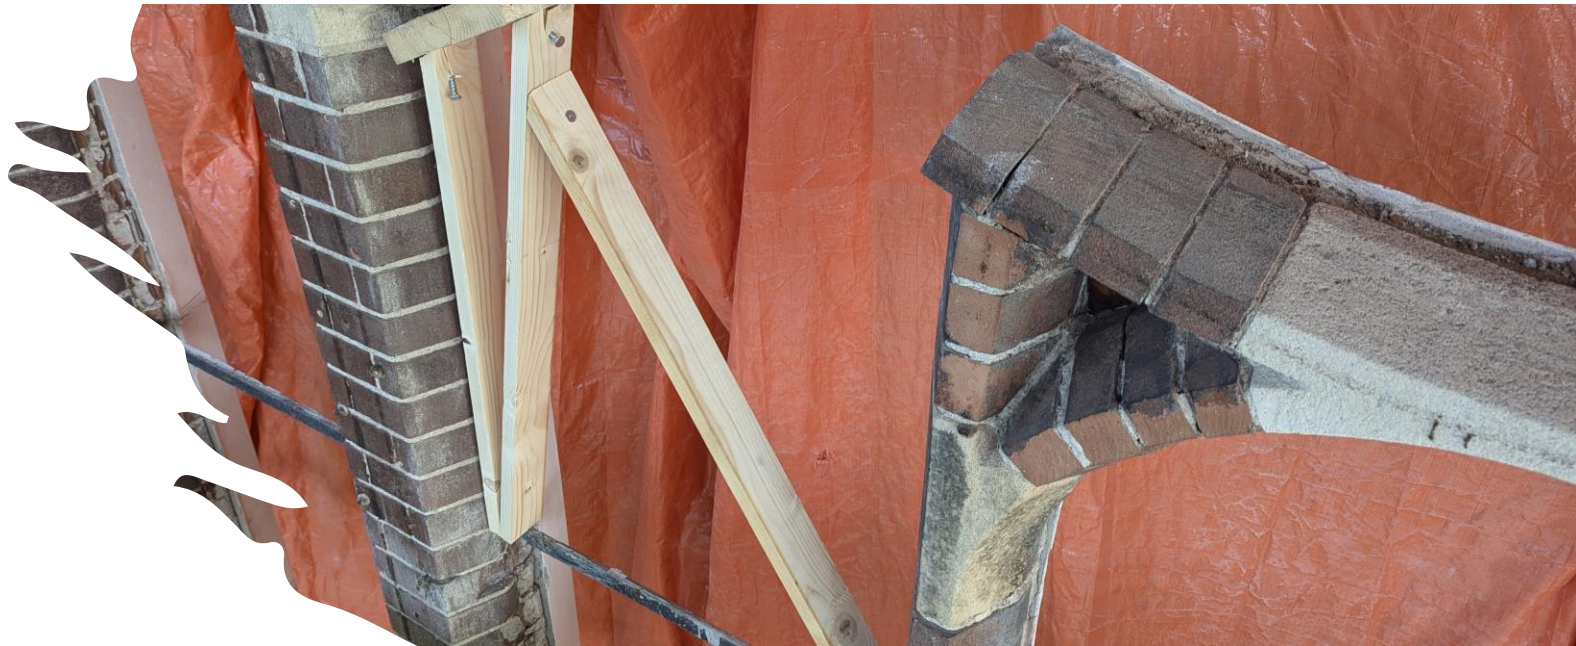
- Met name bij de roos, het ronde bovenste deel van het venster, is het metselwerk echt slecht.
- Tijdens het uitnemen van het glas-in-lood viel er al een deel uit.

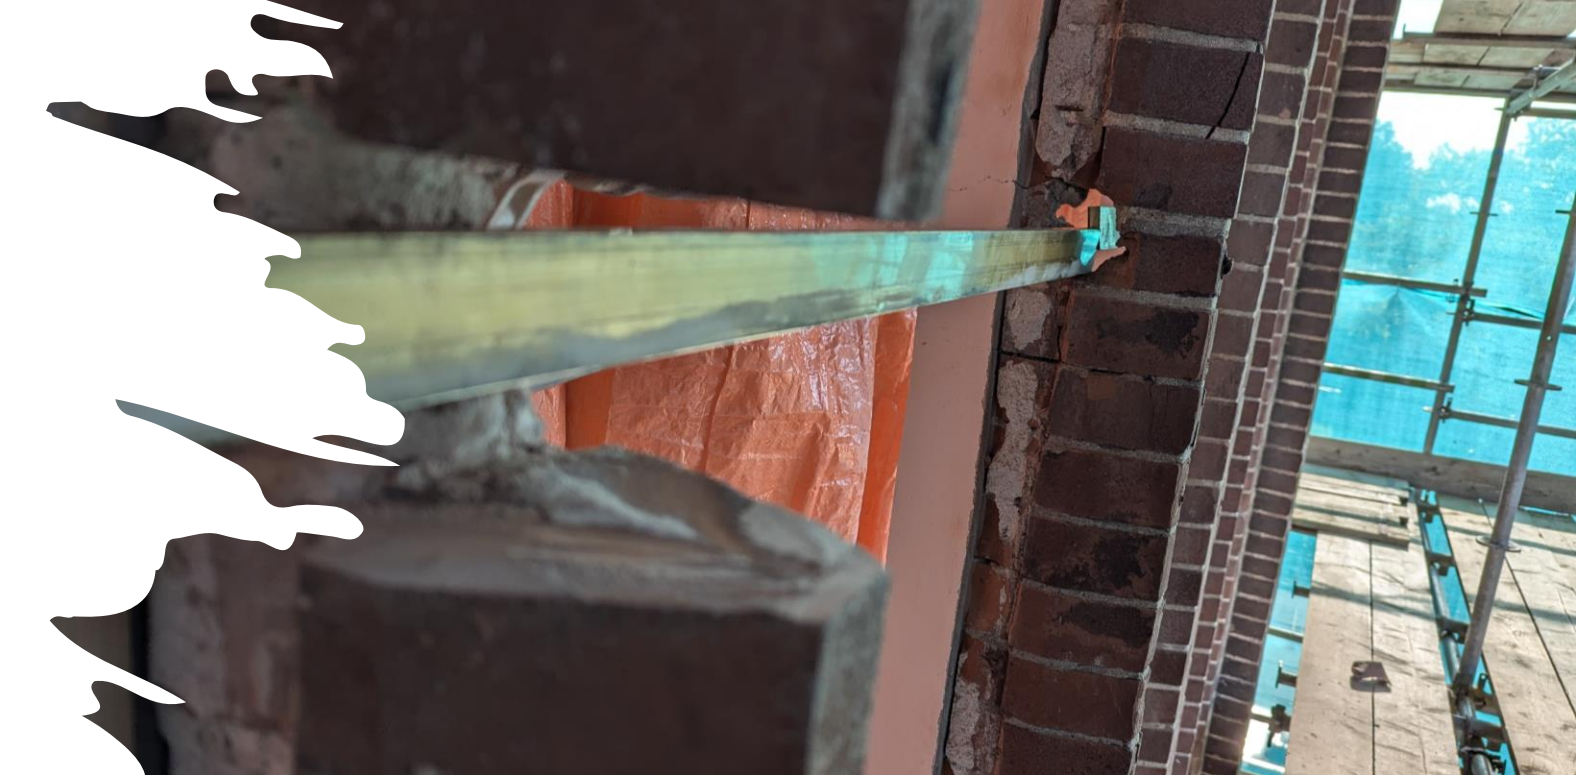
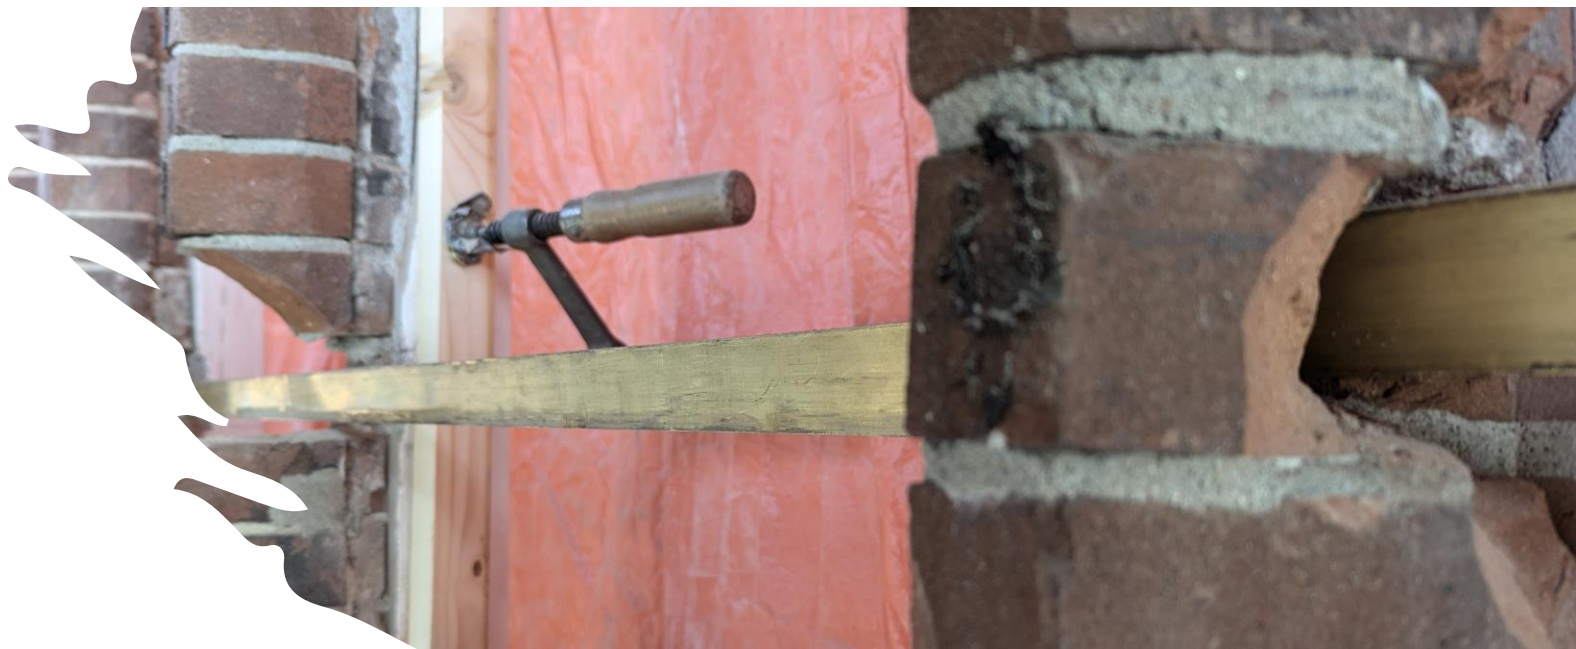
- De oude metalen brugstaven, mede waardoor alle schade is ontstaan, zijn allemaal verwijderd.
- En vervangen door nieuwe messing brugstaven.
- De brugstaven zijn er voor om de glas-in-lood panelen aan op te hangen.

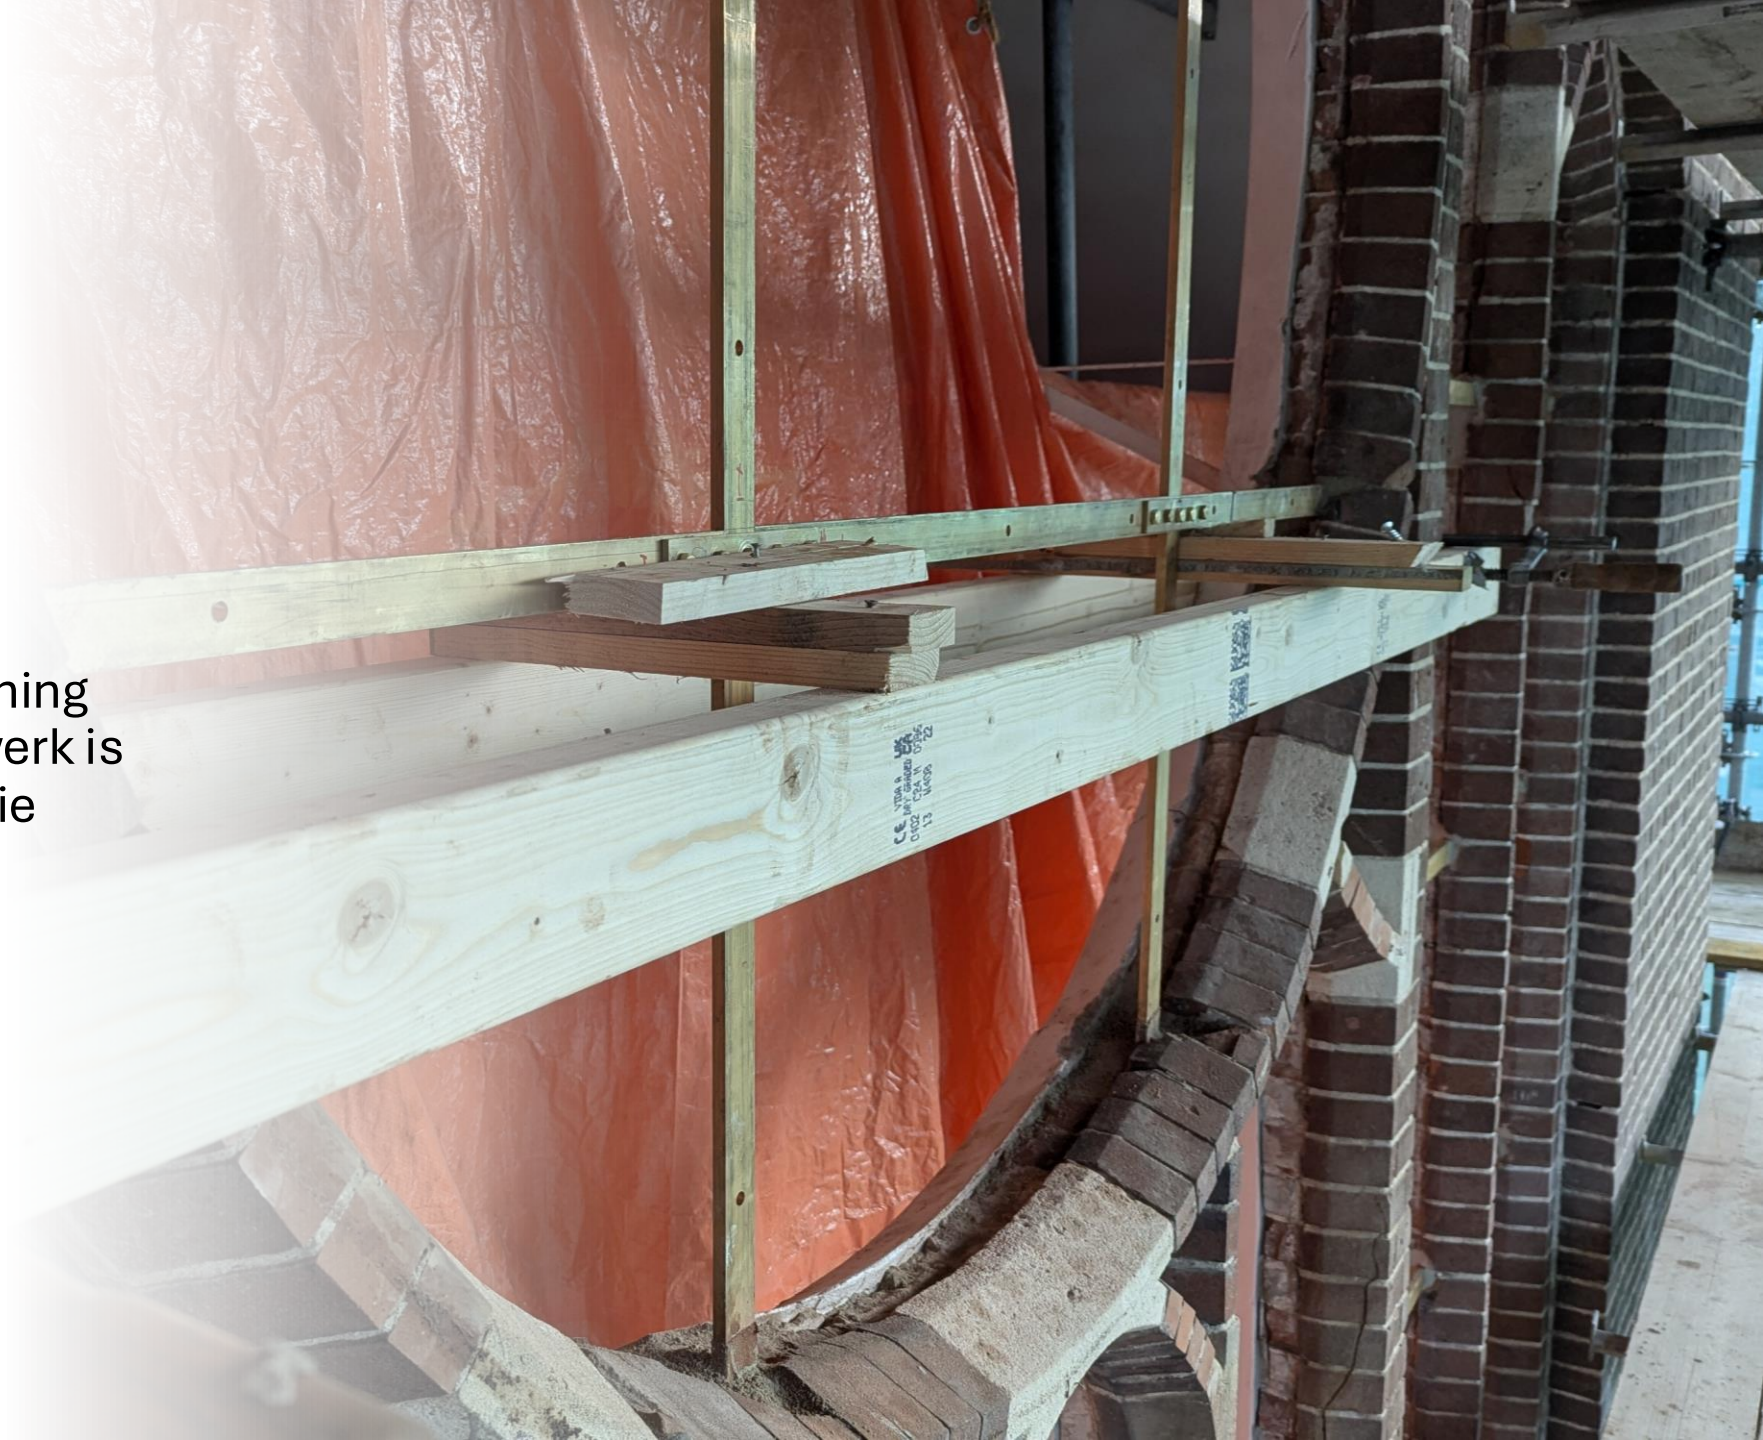
- Ook in het roos zijn de brugstaven herplaatst.
- Voor de extra ondersteuning van het slechte metselwerk is eerst een hulpconstructie geplaatst.

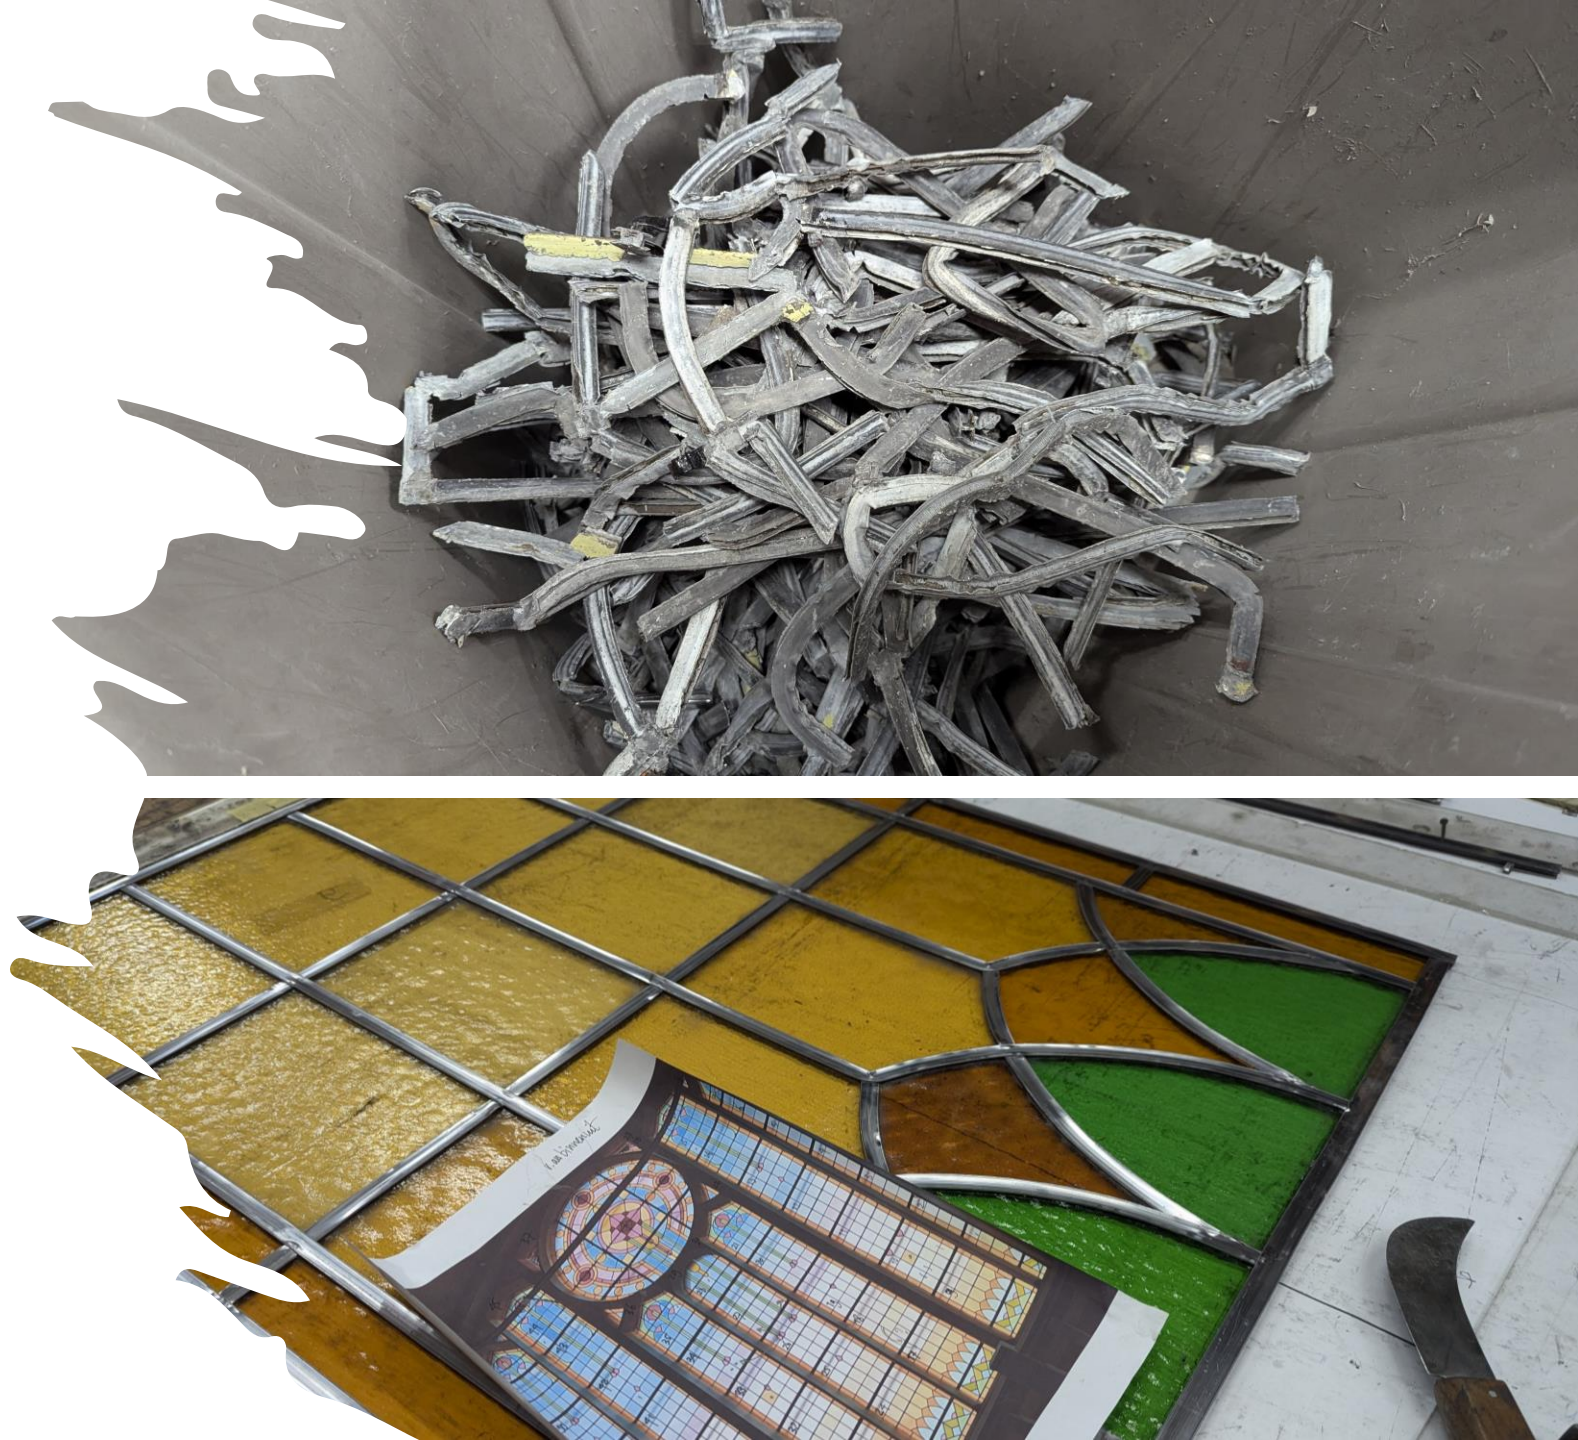
- Ondertussen, ver weg in Stad, zijn Irma en Rens ook lekker bezig.
- Alle glas-in-lood panelen worden helemaal nagetekend. De plaats van elke ruitje wordt precies vast gelegd.
- Want de panelen worden 1-op-1 weer in elkaar gezet.
- Het grootste gebrek bij het glas-in-lood was de veroudering van het lood.

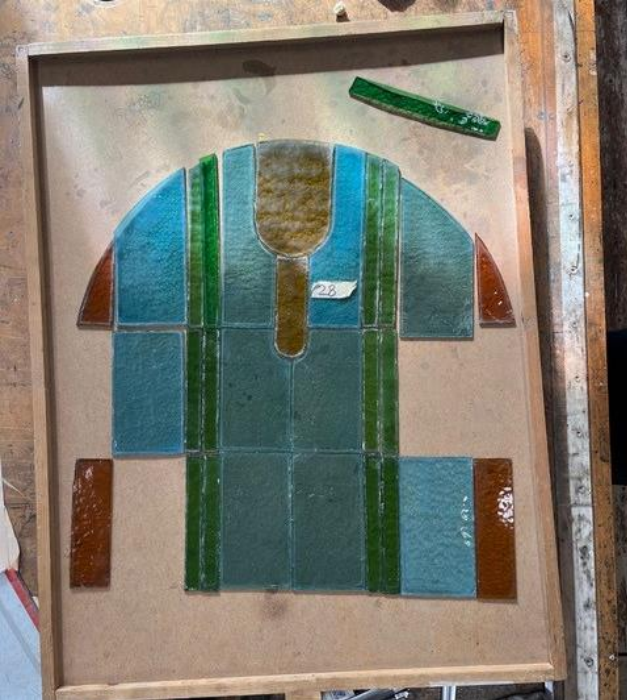
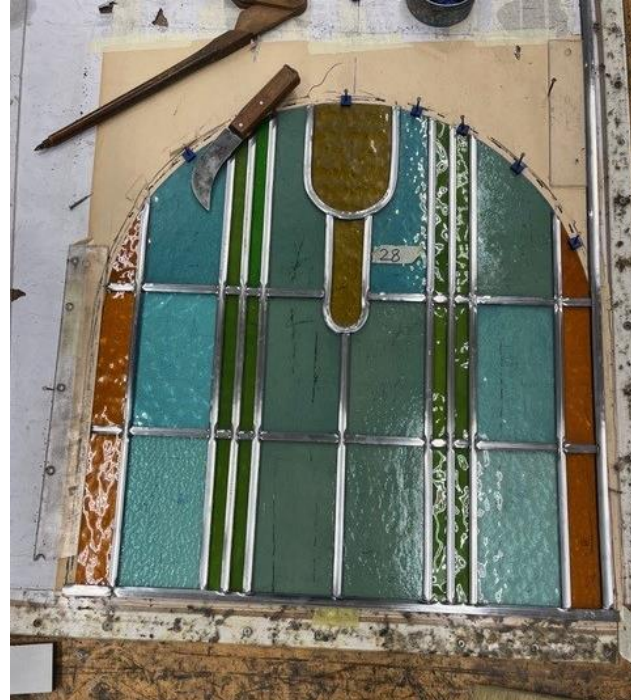
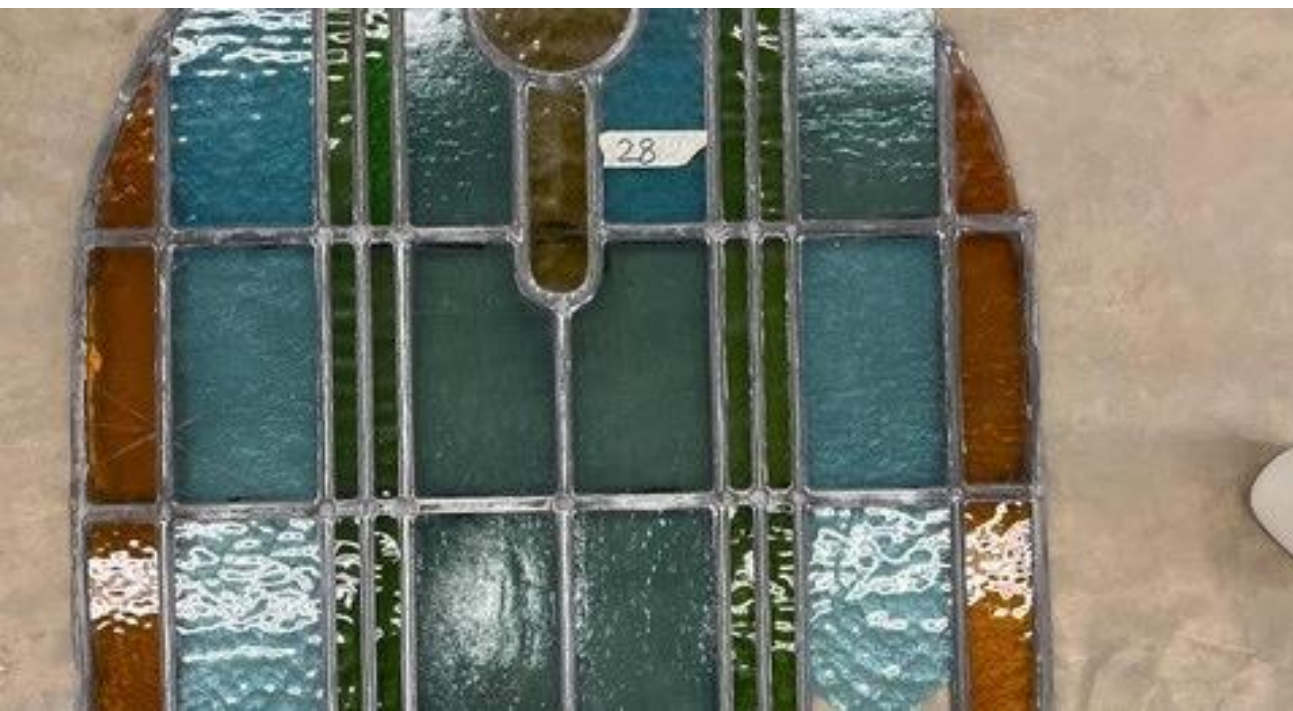
- Aangekomen in het atelier wordt eerst al het oude lood verwijderd.
- Wat overblijft is dan een verzameling stukjes gekleurd glas.
- Gescheurde ruitjes worden waar nodig vernieuwd.
- En er wordt weer nieuw lood aangebracht, het zgn. Verloeden.
- Als Henk klaar is met het metselwerk worden de gerestaureerde glas-in-lood panelen door Irma en Rens herplaatst.
