PKN Kerk Wildervank

- **Onderhoud 2024-2025**
- Mede mogelijk door;
- Rijks SIM-subsidie
- Provinciale GRRG-subsidie

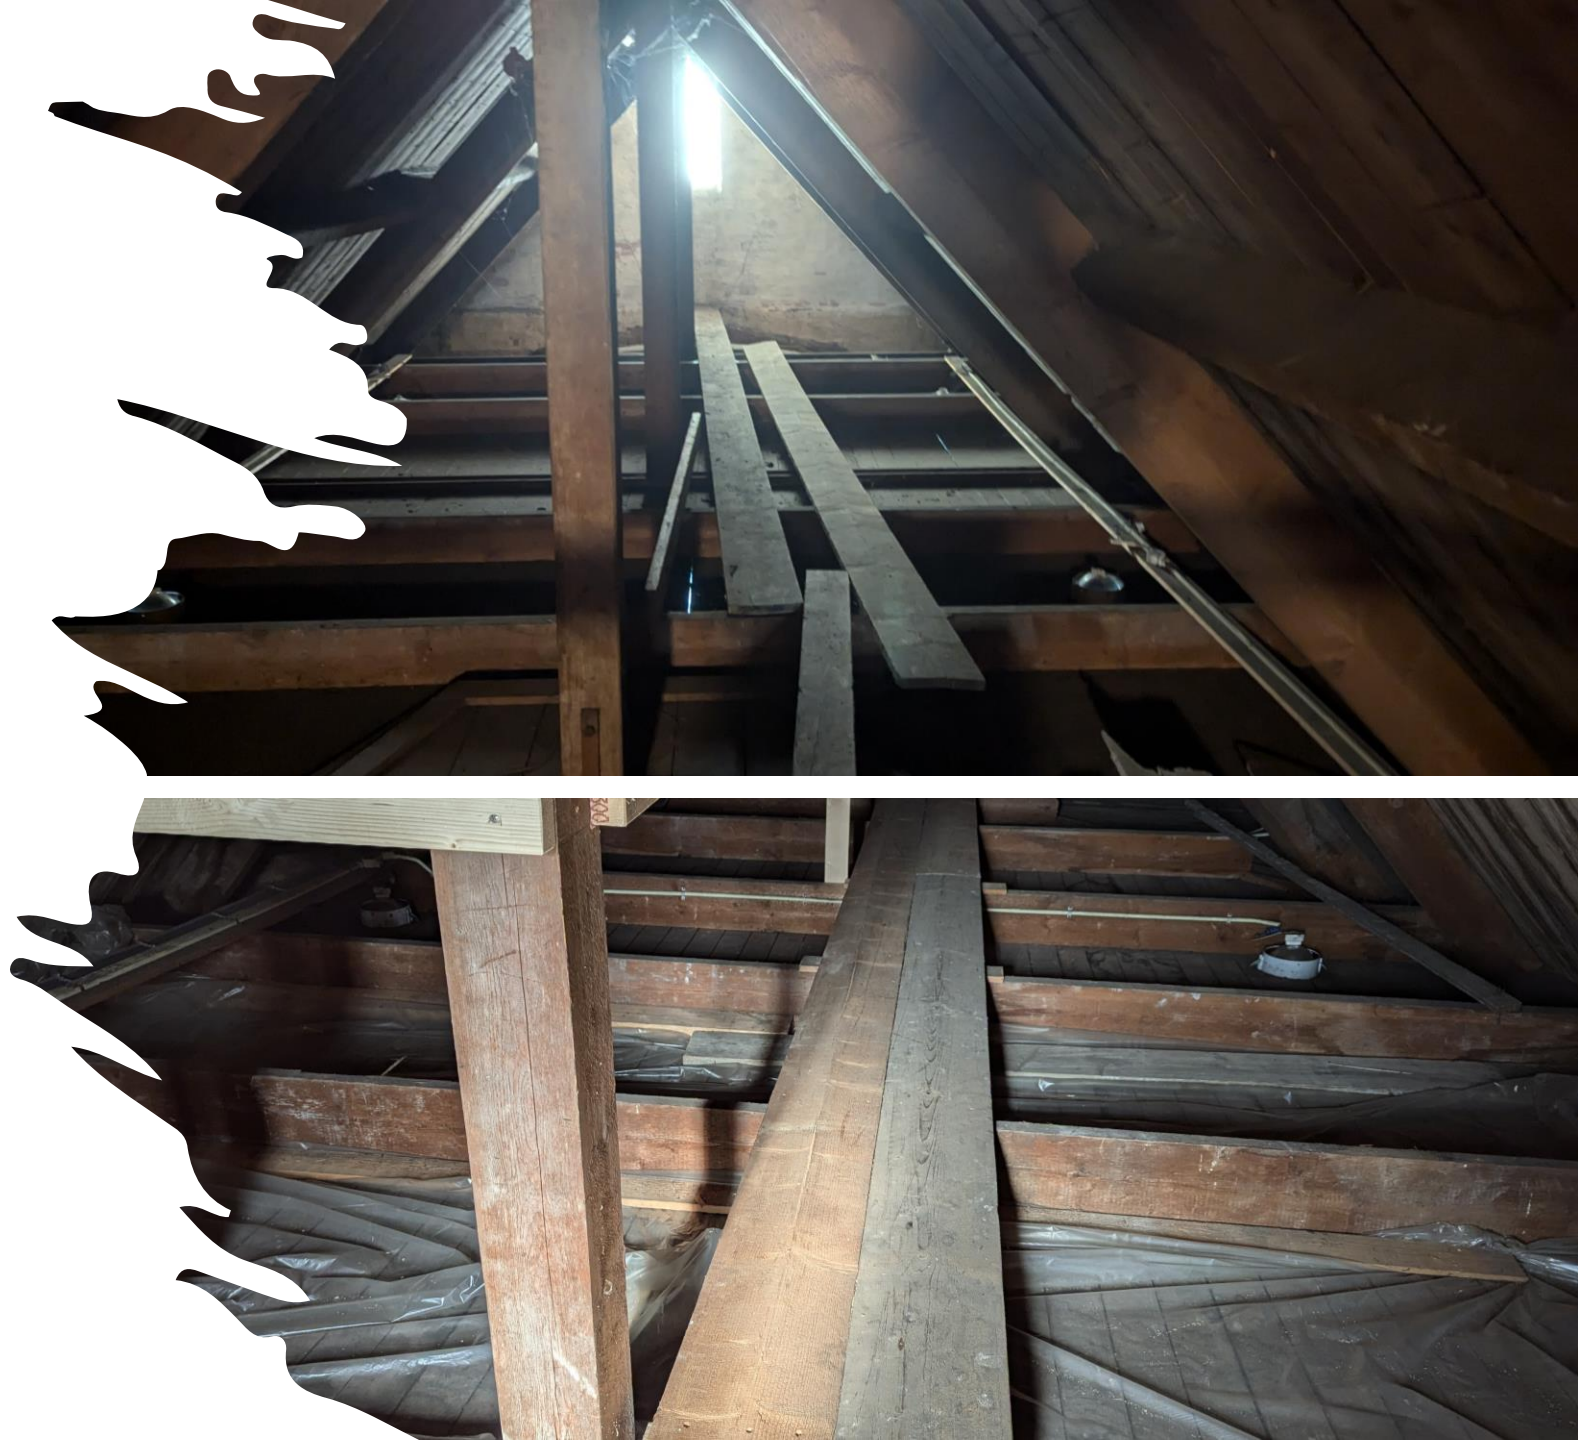
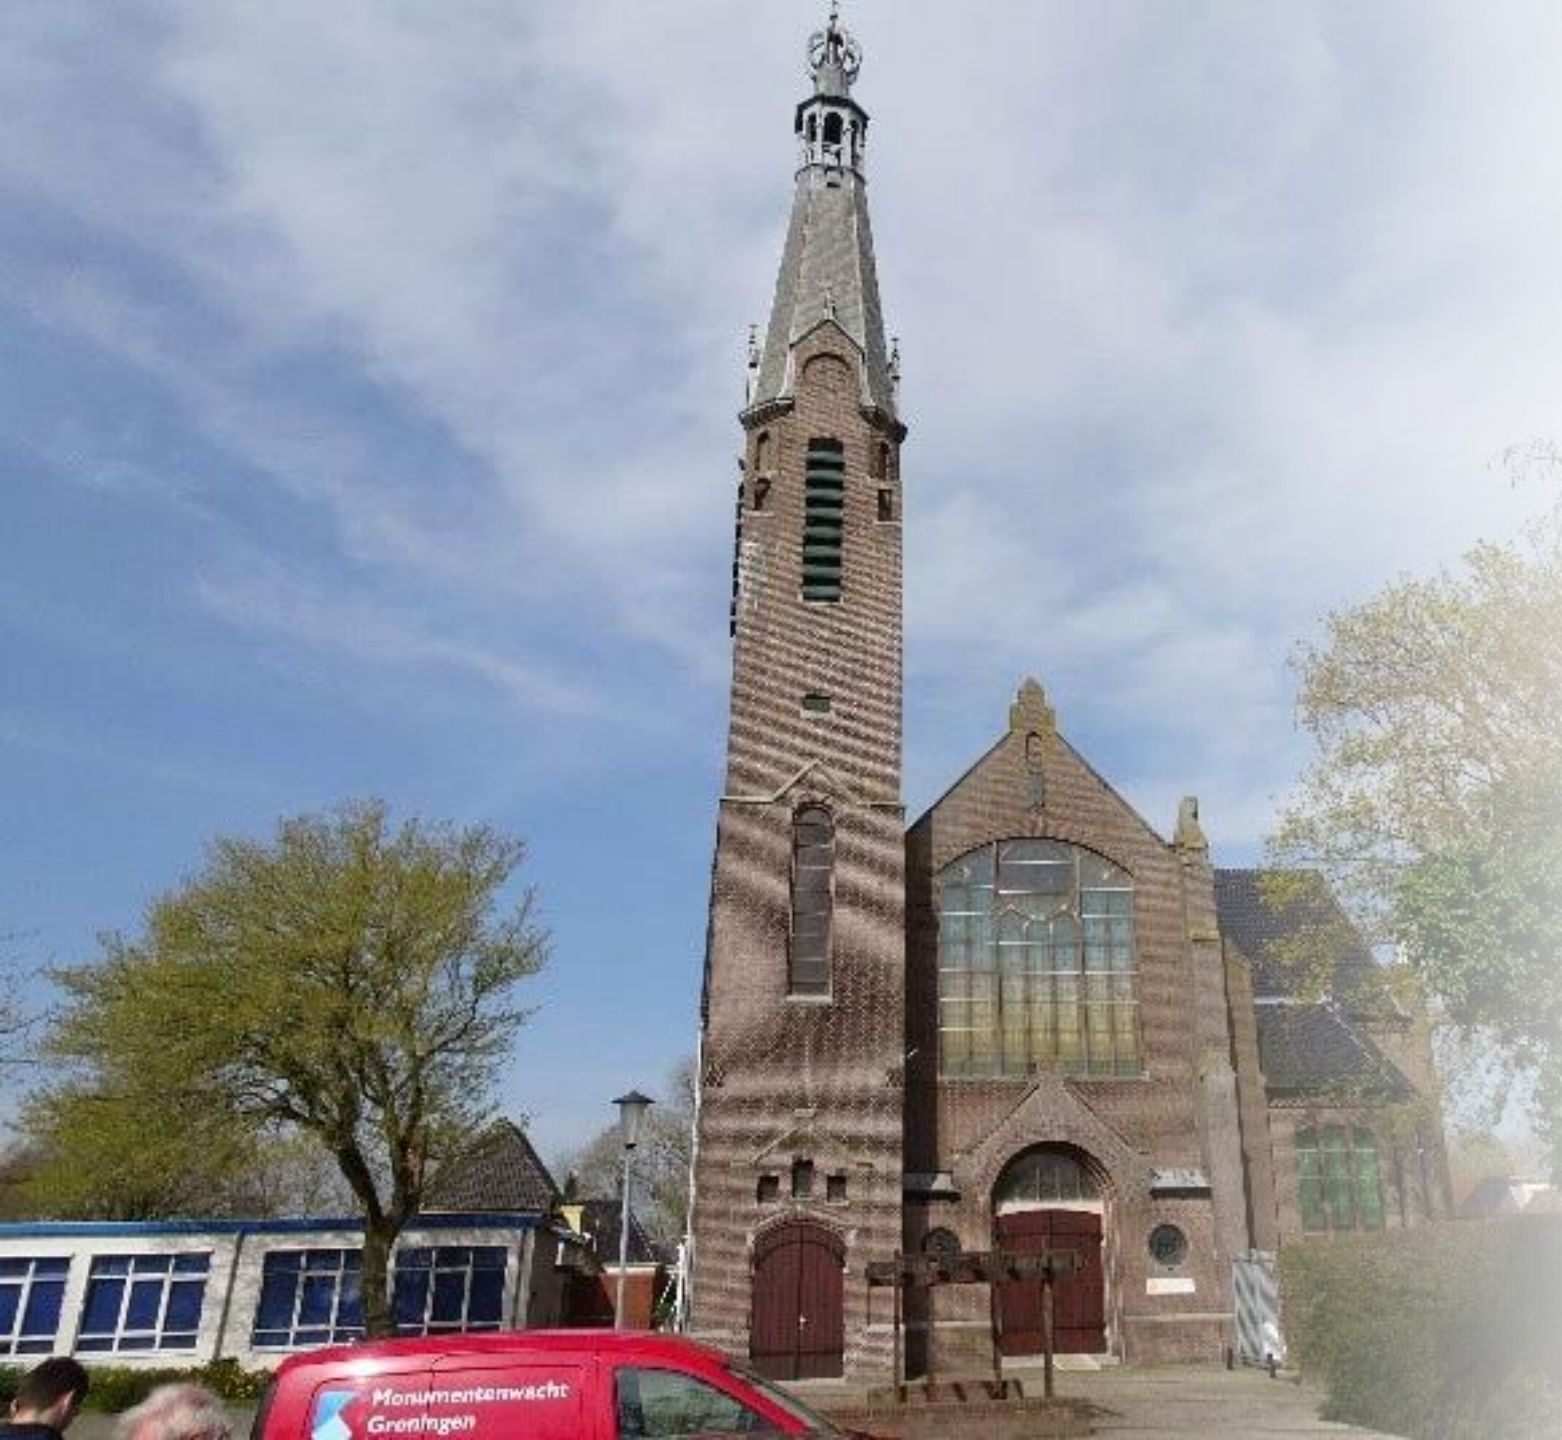
- Ondertussen is de zolder ook veiliger bereikbaar gemaakt. Er zijn nieuwe loopplanken met een leuning geplaatst.
- Flip zorgt nog voor extra verlichting.
